Analisa *surface defect* pada baja *slab*: Studi kasus di *slab steel plant* PT. Krakatau Steel-Cilegon

Surface defect analysis of steel slabs: A case study in PT. Krakatau Steel-Cilegon

N.H. Sari*, I.W. Yatra

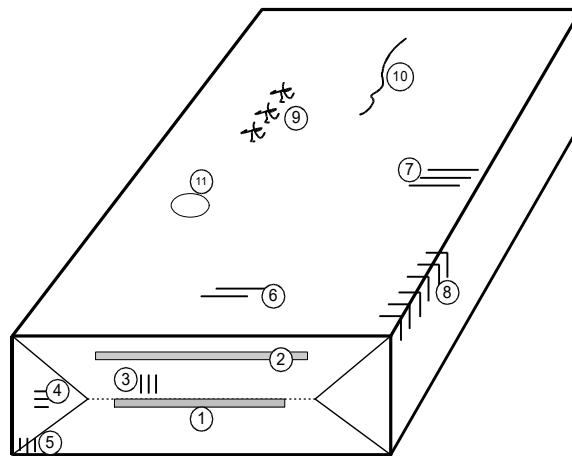
Gambar 1. Lokasi *surface defect* pada baja *slab*. (1) *segregation*, (2) inklusi Al₂O₃, (3) *bending crack / halfway crack*, (4) *narrow side crack*, (5) *corner crack*, (6) *transverse crack*, (7) *corner transverse crack*, (8) *corner crack*, (9) *star crack*, (9) *longitudinal crack*, (10) *porous / blow hole*.

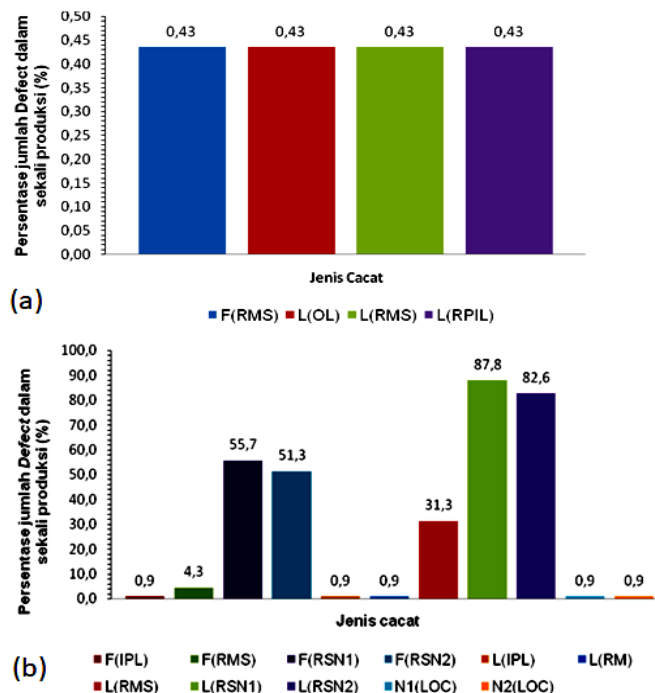
Gambar 2a menunjukkan persentase jenis cacat yang terjadi pada *grade* 0A0603 pada sekali produksi relatif lebih sedikit yaitu *corner tranverse crack*, *oscillation mark*, dan *longitudinal crack* sebesar 0,43% dari 230 jumlah *slab*. Hal ini dikarenakan kandungan sulfur dan fosfor pada *grade* ini rendah. Selain itu, munculnya beberapa jenis cacat disebabkan pendinginan yang berlebihan di bagian *narrow side*, temperatur *tundish* terlalu tinggi menyebabkan *shell* yang terbentuk kurang optimal; akibatnya timbulnya cacat, dan fluktuasi gerakan osilasi pada cetakan yang tidak stabil.

Gambar 2. Persentase jumlah *defect* terhadap jenis *surface defect* dalam sekali produksi, (a) *slab grade* 0A0603, (b) *slab grade* 2A1406.

Gambar 2b menunjukkan persentase jumlah cacat pada sekali produksi. Telah ditemukan bahwa persentase cacat yang terbesar diperlihatkan oleh *corner crack* pada sisi *narrow* yang terjadi di

atas baja *slab* sebesar 87,8% dari 115 jumlah *slab*. Hal ini disebabkan oleh kandungan sulfur dan fosfor dalam *grade* tinggi, pendinginan yang tidak sesuai didalam cetakan, konsumsi *casting powder* yang tidak baik menyebabkan timbulnya gesekan pada bagian tepi baja *slab*. Sedangkan persentase jenis cacat terkecil ditemukan pada *porous/blow hole* di bawah dan atas baja *slab*, *transverse crack* yang terjadi diatas baja *slab*, *corner transverse crack* di atas *slab*, dan *oscillation mark* pada kedua sisi *narrow* baja *slab*, dengan persentase masing-masing sebesar 0,9% dari 115 jumlah *slab*. Keadaan ini terjadi dikarenakan turbulen pada aliran baja cair tidak ada sehingga rongga tidak terbentuk. Selain itu, konsumsi *casting powder* pada cetakan yang sesuai dapat mengurangi gaya gesek yang besar antara cetakan dan baja *slab* sehingga dapat meminimalkan terjadinya *transverse crack*.

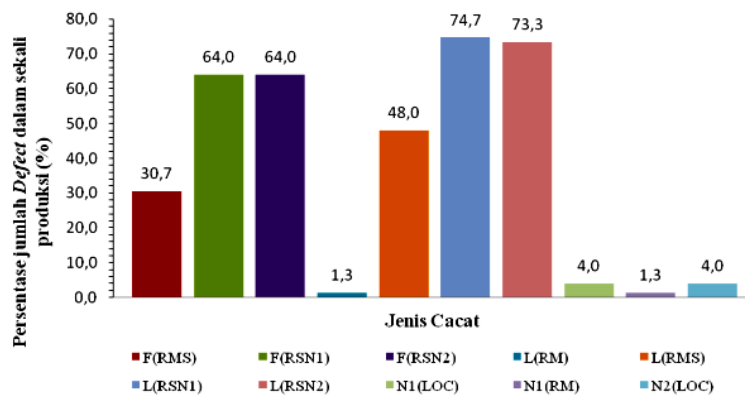
Gambar 3. Persentase jumlah defect terhadap jenis *surface defect* pada *slab grade* 1K1808 dalam sekali produksi.

Gambar 3 menunjukkan bahwa baja *slab grade* 1K1808 memiliki persentase *surface defect* yang lebih besar daripada dengan *grade* 2A1406 (lihat gambar 2a). Hal ini disebabkan jumlah kandungan sulfur dan fosfor dalam *grade* ini lebih banyak dibandingkan dengan *grade* 2A1406.

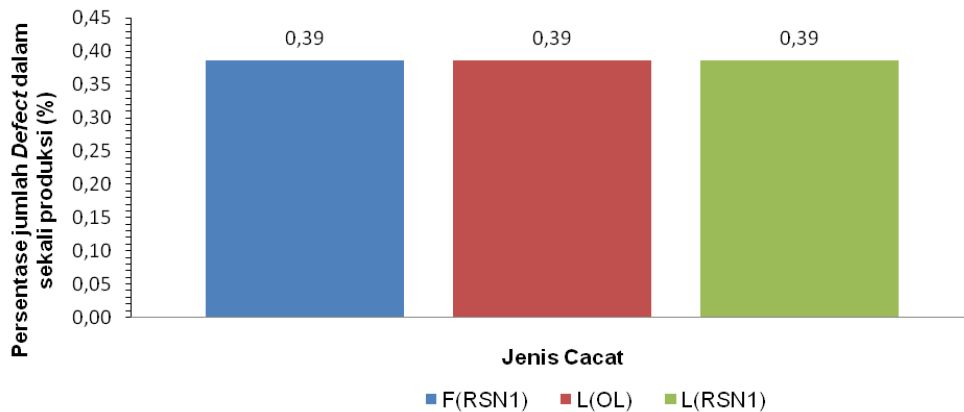
Gambar 4 menunjukkan bahwa *slab grade* 0A0804 memiliki persentase jenis cacat yang terjadi pada baja *slab* dalam sekali produksi lebih besar daripada ketiga *grade* diatas, jenis cacat yang terjadi pada *grade* ini yaitu jenis *corner crack* dan *oscillation mark* dengan besar persentase masing-masing sebesar 0.39% dari 259 jumlah *slab*. Hal ini dikarenakan kandungan karbon dan mangan dalam deoxidizer agent yang digunakan. Kesamaan nilai persentase jenis cacat dikarenakan investigasi dilakukan pada lokasi yang sama. Lebih lanjut, jenis *surface defect* yang sering terjadi pada baja *slab* yaitu jenis *corner crack* pada *grade* 2A1406 yang kemudian diikuti oleh *grade* 1K1808. Berdasarkan

Gambar 4. Persentase jumlah *defect* vs jenis *surface defect* pada *slab grade* 0A0804 dalam sekali produksi.

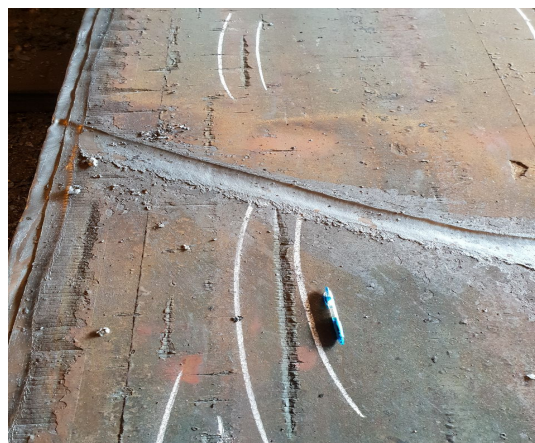
Cacat pada permukaan baja *slab* dapat disebabkan oleh proses pendinginan sekunder yang tidak sesuai dengan *grade* baja yang akan dicetak (Handayani dkk., 2007). Pada proses pendinginan sekunder baja mengalami pendinginan dua macam pendinginan, yaitu pendinginan dengan pendinginan air dan *air mist*. Dalam proses pendinginan ini, daerah paling sensitif terletak pada bagian *elbow*. Oleh karena itu pada bagian *elbow* menggunakan pendinginan *air mist*. Proses ini dilakukan dengan tujuan agar proses perpindahan panas yang terjadi di permukaan baja *slab* jadi lebih merata. Selain proses perpindahan panas yang lebih merata, *air mist cooling* juga meminimalkan akses air yang menempel pada permukaan baja *slab* sehingga pendinginan berlebih tidak terjadi.

Gambar 5. *Surface defect* jenis *longitudinal crack*.

Untuk daerah horizontal, baja *slab* mengalami dua proses pendinginan yaitu *cross blow spray* berfungsi untuk mendinginkan baja *slab* dari bawah roll (*outer face*), sedangkan *cross blow* mendinginkan baja *slab* dari bagian atas (*inner face*). *Cross blow* juga berfungsi untuk membersihkan

permukaan baja *slab* dari akses air, dan *cross spray* untuk membersihkan *scale*. Lebih lanjut, pendinginan cepat ini mengakibatkan tegangan termal pada permukaan baja (Sari, 2017; Askar dkk., 2013). Bagian yang paling besar menerima gaya ini adalah bagian sudut. Hal ini dikarenakan sebagian sudut menerima panas dari dua arah, yaitu bagian atas dan samping, sedangkan luas penampangnya kecil, sehingga menghasilkan tekanan akibat panas yang berlebihan pada bagian ujung tersebut. Selain kegagalan pendinginan sekunder, cacat tipe ini juga disebut gerakan osilasi pada cetakan. Handayani dkk. (2017) menyatakan bahwa gerakan osilasi ini dimaksudkan untuk mencegah efek *sticking* antara *strand* dan dinding cetakan. Untuk mencegah efek ini, biasanya digunakan pengecoran bubuk. Jika gerakan osilasi cetakan terlalu cepat, pengecoran bubuk tidak bisa menyatu dengan baja cair secara sempurna. Akibatnya, perpindahan panas antara *strand* dan dinding cetakan tidak terjadi secara merata. Dengan demikian, baja *slab* keluar dari *elbow* tidak sepenuhnya solid dikarenakan proses pendinginan cepat.
