Perhitungan laju korosi dan perancangan sistem proteksi katodik anoda korban di lambung kapal *tugboat* Bontang o4 PT Badak NGL Bontang

R. A. Saputra*, P. D. Setyawan, S. Sugiman, A. Zainuri

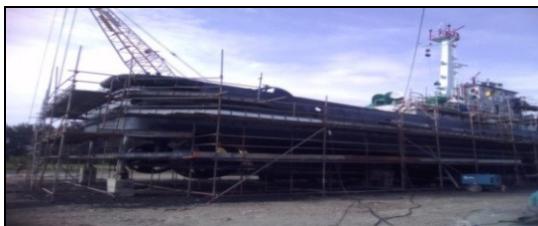
Gambar 1. Kapal *Tugboat* Bontang 04.

Penelitian ini dilakukan di Galangan Kapal Pantai Marina, PT Badak NGL Bontang, Kalimantan Timur pada Januari hingga Februari 2017. Objek penelitian ini adalah lambung kapal *Tugboat* Bontang 04 PT Badak NGL, yaitu pelat lunas (K), pelat alas (A), pelat bilga (B), dan pelat sisi (C).

Material lambung kapal *Tugboat* Bontang 04 adalah *Carbon Steel SS400*. Dengan dimensi utama kapal yaitu *Length Over All* (L_{OA} = 37.60 m), *Length Between Perpendiculars* (L_{BP} = 32.90 m), *Breath* (b = 10.00 m), *Depth* (H = 4.50 m) dan *Draft* (D = 3.50 m).

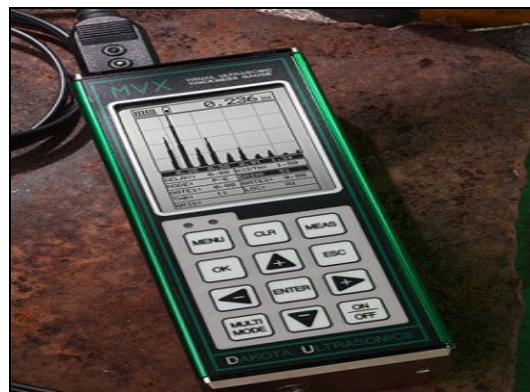
Gambar 2. Alat ukur tebal pelat (*ultrasonic test*).

Instrumen ukur yang digunakan dalam penelitian ini adalah alat *ultrasonic test* tipe Dakota MVX.

Pada penelitian ini, pengukuran tebal pelat dilakukan dengan metode *ultrasonic test* oleh pihak PT BKI. Alat *ultrasonic test* yang digunakan adalah tipe Dakota MVX, seperti pada Gambar 2.

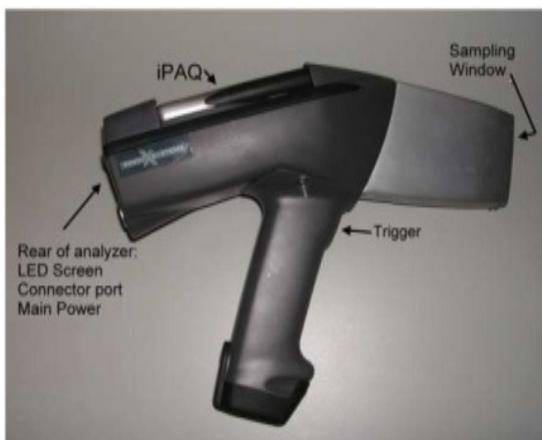
Analyzer, with iPAQ attached.

Gambar 3. Analyzer InnovXsystem.

Jenis proteksi yang digunakan lambung kapal adalah sistem coating dan anoda korban. Sistem coating kapal dapat dievaluasi melalui painting report sesuai standar yang diaplikasikan. Sedangkan pada anoda korban dilakukan pengujian komposisi dan arus tegangan proteksi, dengan alat berturut-turut seperti pada Gambar 3 dan 4.

Berdasarkan *Painting Report* tahun 2017, maka diketahui bahwa sistem *coating* yang terapkan sudah sesuai standar perusahaan Spesifikasi No. 33. Untuk anoda korban, hasil uji komposisi menunjukkan kandungan unsur Zn mencapai 86,81%. Sedangkan untuk uji arus menghasilkan 0.23 A dan uji tegangan menghasilkan -0.86 V.

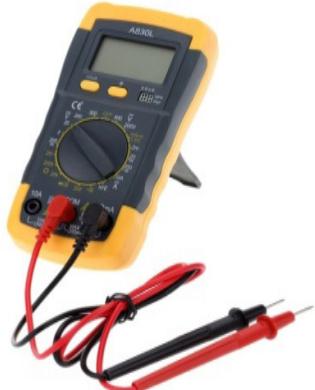
Gambar 4. Multimeter

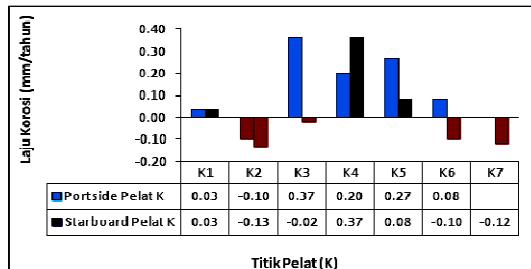
Gambar 5. Laju korosi pelat lunas (K)

Dengan menggunakan persamaan (1) dan (2), diperoleh nilai laju korosi pelat lambung kapal setelah beroperasi dari tahun 2013 hingga

2016 yang dapat dilihat pada Gambar 5, 6, 7, dan 8.

Dari Gambar 5, 6, 7, dan 8, terlihat bahwa laju korosi tertinggi selalu terjadi pada bagian *posrtside* (kiri) dan bagian *midship* (tengah) lambung kapal. Hal ini terjadi karena kapal *tugboat* selalu bersandar dengan posisi sebelah kiri kapal berdekatan dengan tembok pelabuhan sehingga konsentrasi *biofouling* lebih tinggi pada bagian kiri kapal. Sedangkan bagian tengah kapal adalah bagian yang paling menjorok ke dalam (paling bawah), sehingga proteksinya lebih rentan rusak dan menyebabkan konsentrasi *biofouling* juga kan tinggi. Dengan keadaan

- a. Laju korosi tertinggi terjadi pada bagian tengah kapal (*midship*) dan bagian *portside* (kiri) lambung kapal, yaitu pada pelat lunas (K) titik K3 (0.37 mm/th), pelat alas (A) titik A4 (1.05 mm/th), pelat bilga (B) titik B4 (0.62 mm/th) dan pelat sisi (C) titik C5 (0.39 mm/th).
- b. Terdapat kelemahan pada sistem proteksi yang diaplikasikan, yaitu kurangnya jumlah anoda korban yang dipasang dan jarak antar anoda korban yang tidak jelas.
- c. Rancangan sistem anoda korban yang baru menghasilkan jumlah kebutuhan arus proteksi (I_c) adalah 6.41 A, jumlah anoda korban minimal 53 buah dengan arus proteksi per anoda adalah 0.23 A, rancangan posisi dan jarak antar anoda seperti pada Lampiran 5.

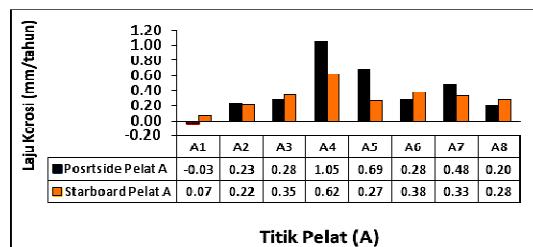
Gambar 6. Laju korosi pelat alas (A).

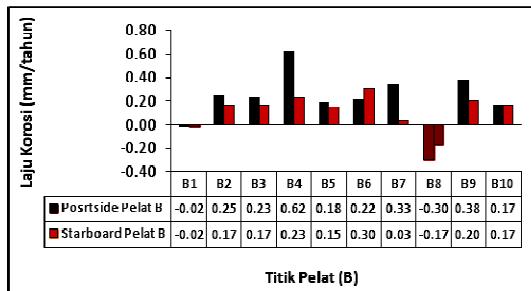
Gambar 7. Laju korosi pelat bilga (B).

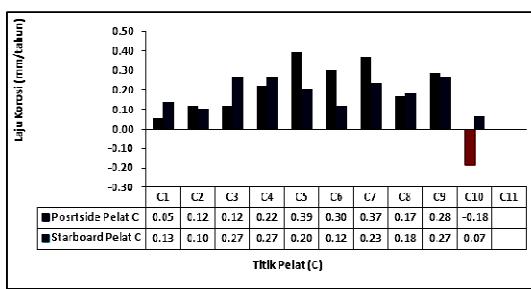
Gambar 8. Laju korosi pelat sisi (C).

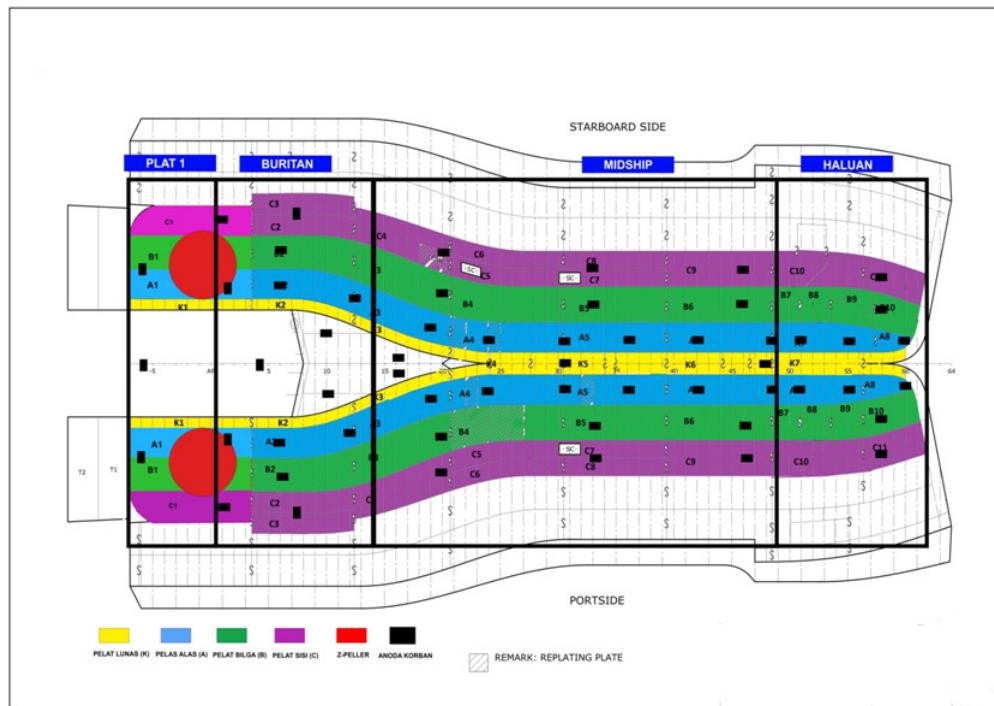
Gambar 9. Hasil rancangan sistem anoda korban.

Hasil rancangan menunjukkan besarnya kebutuhan arus proteksi lambung kapal (I_c) adalah 6,41 A, kebutuhan berat anoda (M) adalah 227.09 kg, jumlah anoda (N) adalah 56 buah dengan *anode arrangement* seperti pada Gambar 9.
