Pemanfaatan limbah piston bekas sebagai *filler metal* aluminium pada pengelasan *oxy-acetylene*

Z. Nurisna

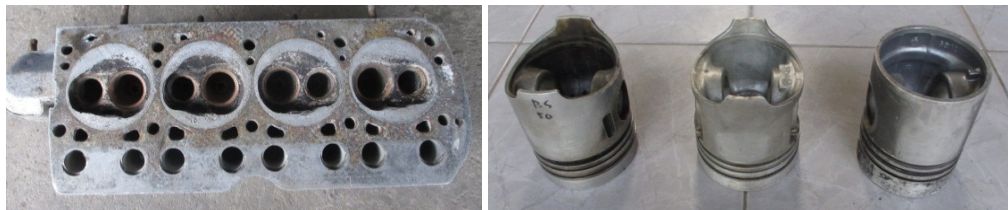
Gambar 2. Bahan blok mesin dan limbah piston.

Bahan yang digunakan dalam penelitian ini yaitu blok mesin mobil sebagai objek yang dilas dan limbah piston bus Mitsubishi, Hino dan

Mercedes Benz yang digunakan sebagai filler pengelasan. Keempat bahan tersebut ditunjukkan dalam Gambar 2 dan hasil pengujian komposisi kimia ditunjukkan pada Tabel 1.

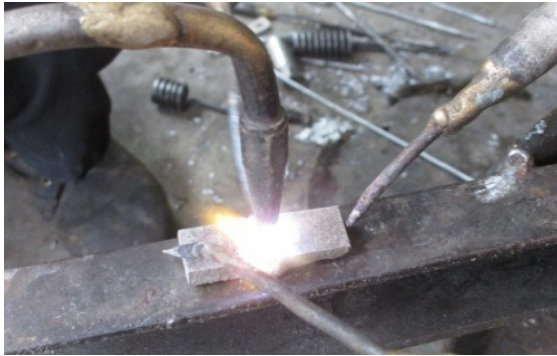
Gambar 4. Proses pengelasan

2. Mengatur jarak potongan blok mesin sebesar 1 mm sejajar dengan arah pengelasan.
3. Menyalakan las OAW dan menyetel nyala las menjadi nyala oksidasi.
4. Melakukan pengelasan dengan menggunakan filler dari limbah piston bus Mercedes Benz seperti pada Gambar 4.
5. Mengulangi langkah 2 sampai langkah 4 menggunakan filler dari piston bus Mitsubishi, dan piston bus Hino.

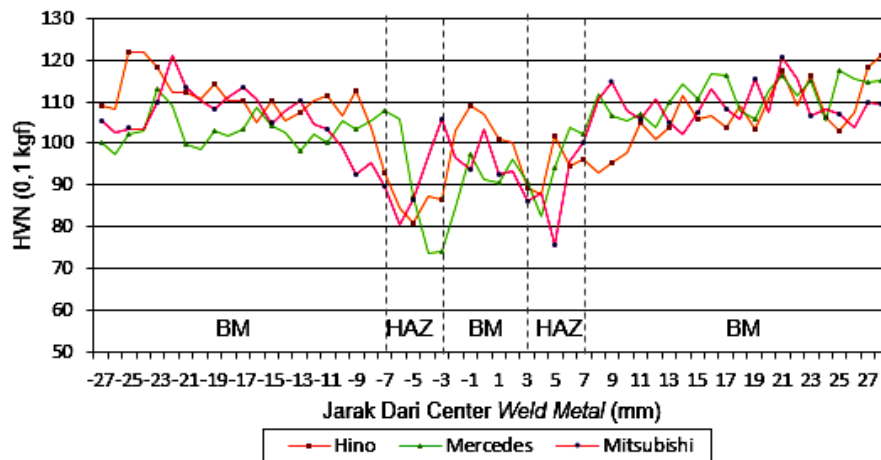
pada matrik Al secara merata. Nilai kekerasan tertinggi pada daerah *weld metal* ini terdapat pada hasil lasan dengan filler Hino sebesar 107,2 HVN seperti ditunjukkan pada gambar 8. Umumnya nilai kekerasan dipengaruhi sebaran Si pada matrik Al, semakin meratanya sebaran Si maka kekerasan semakin tinggi, sebaliknya jika sebaran Si tidak merata dan ukuran butir Al membesar maka kekerasannya akan menurun (Abdillah, 2010).

Gambar 8. Distribusi kekerasan pada hasil lasan antar variasi filler.

Kekerasan *base metal* permukaan material umumnya lebih tinggi, hal ini disebabkan sebaran unsur Si yang lebih merata pada *base metal* karena daerah ini cenderung tidak terpengaruh oleh panas yang dihasilkan selama proses pengelasan. Hal tersebut dibuktikan dengan terdapatnya nilai kekerasan tertinggi pada daerah *weld metal* yaitu sebesar 124 HVN. Memasuki

daerah *HAZ* kekerasan cenderung turun jauh sebesar 73,4 HVN yang tercatat sebagai nilai kekerasan terendah pada hasil lasan menggunakan *filler piston mercedes*, turunnya nilai kekerasan ini disebabkan oleh berkurangnya sebaran Si dikarenakan pada daerah *HAZ* ini tidak mencair tetapi sudah mengalami pengaruh perubahan mikrostruktur akibat pemanasan dan

Pada daerah *weld metal* terjadi kenaikan nilai kekerasan dengan besaran yang bervariasi, tetapi tidak sampai melebihi kekerasan *base metal*, naiknya nilai kekerasan ini dipengaruhi oleh butiran unsur Si yang lebih kecil dan bertebaran

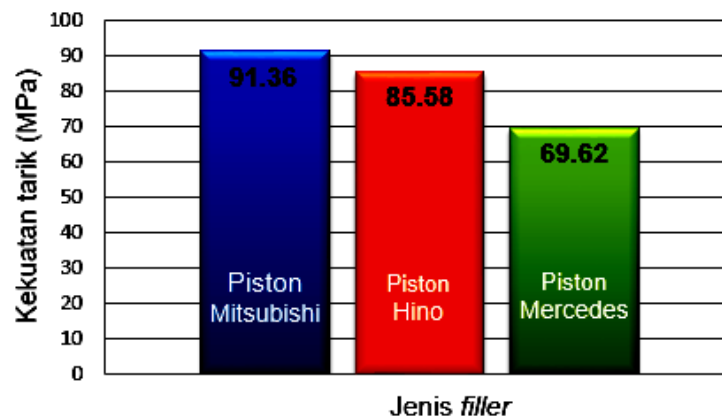
Gambar 9. Hasil uji tarik lasan.

Hasil uji tarik memperlihatkan variasi filler Mitsubishi memiliki rata-rata kekuatan tarik tertinggi sebesar 91,36 Mpa, gambar 9. Variasi filler Hino memiliki rata-rata kekuatan tarik sebesar 85,58 Mpa. Variasi filler Mercedes Benz memiliki rata-rata kekuatan tarik terendah sebesar 69,92 Mpa. Patahan yang dihasilkan keseluruhan merupakan patah getas, yaitu jenis patahan berbentuk rata dan mengkilat, apabila potongan disambung potongannya tidak dimuati dengan deformasi plastis.
