## **BENDING AFTER IMPACT KOMPOSIT SANDWICH BERPENGUAT SERAT BAMBU-FIBERGLASS DENGAN CORE POLYURETHANE RIGID FOAM**

**Agus Dwi Catur<sup>1)</sup>, Sinarep<sup>2)</sup>, Paryanto D.S.<sup>3)</sup>, Achmad Zainuri<sup>4)</sup>, Supriyadi<sup>5)</sup>**  
<sup>1,2,3,4,5</sup>Fakultas Teknik Universitas Mataram, Jl Majapahit 62 Mataram 83000  
email: agus\_dc1@yahoo.co.id

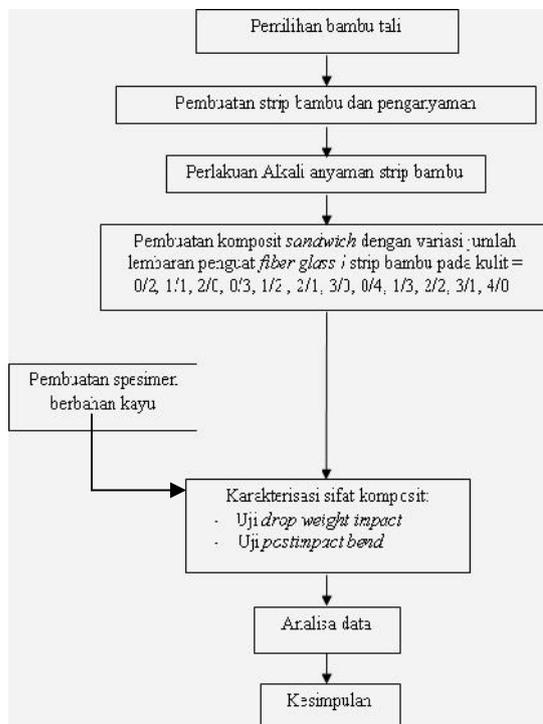
Gambar 1 Diagram alir penelitian

Komposit *sandwich* dibuat dengan metode *hand lay up*. Diagram alir penelitian dapat dilihat di gambar 1.

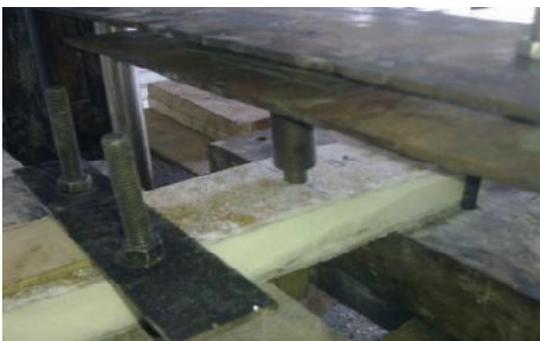
Gambar 3 Komposit *sandwich* dengan kulit dua lapis anyaman *fiberglass* dan satu lembar anyaman bambu (2F1B) dapat ditembus oleh *impactor* dengan energi 35J

Jika energi *impactor* cukup maka kulit bagian bawahpun dapat ditembus. Pada kebanyakan komposit *sandwich* yang dibuat pada penelitian ini, *impactor* mampu menembus komposit dengan energi 35 J dan 45 J seperti terlihat pada gambar 3.
